**床下は語る! 第②回
間違いだらけの
施工現場**

**引渡し直後なのにカビまみれ
床下結露が発生する3大要因**

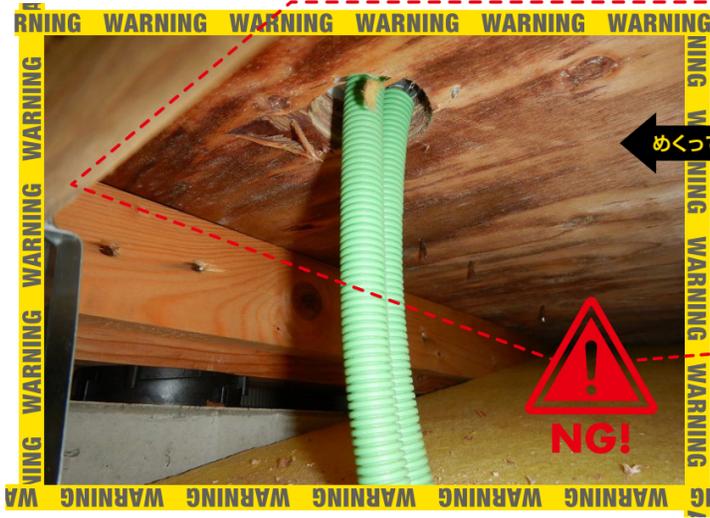
**事例②
施工不良
発見!**

床下にグラスウール断熱材が納まっている。一見すると、不具合は見当たらない

断熱材をめくると、床板が濡れ、カビが生えていた

南関東に建つ築8カ月の床断熱の家。床にグラスウールが納まっている141頁上部の写真を見ると、何も問題なく見えるが、床の断熱材をめくると床板に結露が生じ、カビが発生していた。これは最近多い事例だ。

原因は、剛床の配管用の孔を気密処理していなかったためである（141頁上部写真左）。住まい手はテレワークをしており、日中ずっと冷房をかけていた。冷房の冷たい空気は床を冷やす。一方、床下には、暖かく湿った空気が流れ込む。暖かく湿った床下の空気が、配管用の孔の隙間に流れ込み、冷たい床に触れて結露が起り、カビが増殖したのだ。剛床の孔を1液型簡易発泡ウレタンフォームで埋める処置を施した。このような孔の気密処理を怠ってはいけない。

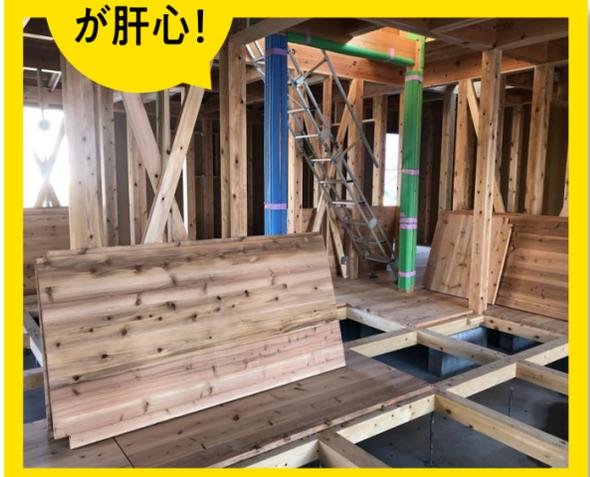
建築中の剛床にカビが生えている。原因は床下に貯まった雨水である

左写真の床下。雨水が貯まっている

外周の土を耐圧盤天端よりあげてしまうと、サイホン現象により、床下に雨水が流入することがあるので注意

引渡し前に発見した基礎断熱の床板のカビ。建築中、床下に貯まった雨水を放置したことが原因と考えられる

基礎断熱で先行床の場合は、床が閉じられたままなので、床下に貯まった雨水に気づかない、くみ出せない、乾燥しにくい。気づいたときには床板がカビだらけなんてことになりかねない。床板は仮留めにし、上棟後に床板を開けて床下の乾燥を促したい

また、基礎断熱で先行床の場合、床板は仮留めにし、上棟後は早めに開け、貯まった雨水をくみ出し、乾燥を促すなどの対策をしてほしい。

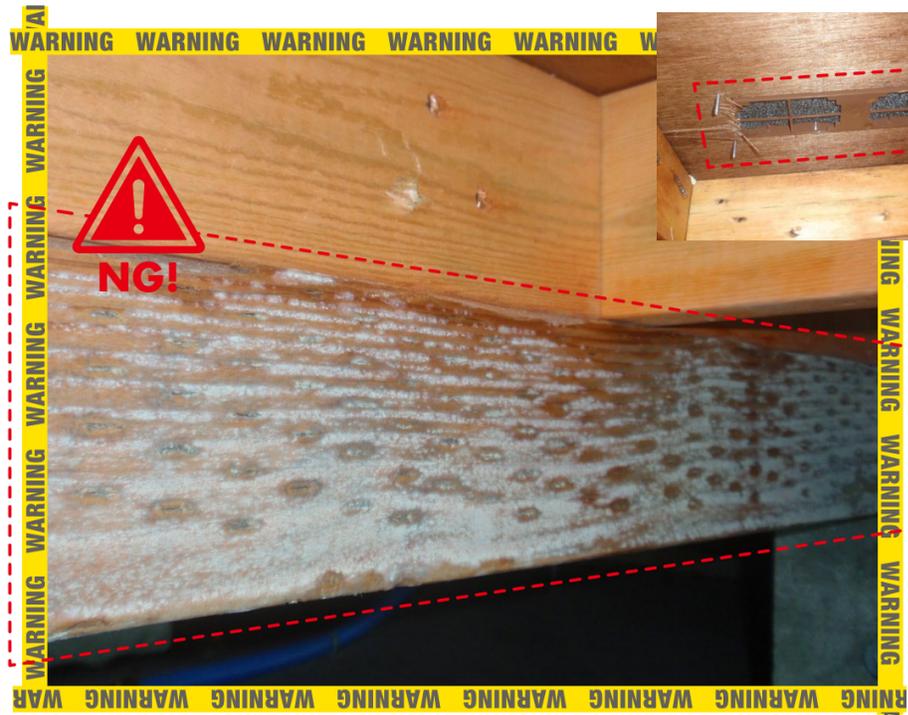
**事例①
施工不良
発見!**

はがき2枚分の床面の換気口があるのみ

築5年で大引などにびっしりカビが生えた。1階床面積20坪弱で、はがき2枚分の換気口が1つあるだけ。明らかな換気量不足が一因と考えられる

事例① 床下の換気量が少ない家
北関東に建つ築5年の基礎内断熱の家。140頁写真は、床下の大引である。インサイジング加工（※1）があるので木材保存処理がされているようだが、カビがびっしり生えている。一方、同地域で建てられた同じ築5年の床断熱の家では、カビは見られなかった。この違いは、床下の換気量である。カビが発生した家は、1階床面積が20坪弱なのだが、はがき2枚分ほどの大きさの換気口が床面に1つあるだけで、明らかに換気量が不足していた。築2年ほどは基礎コンクリートから養生水分が蒸発するため、その水蒸気を逃がす十分な換気が必要なのである。今回は、次亜塩素酸水で大引き表面のカビを除去し、防カビ添加剤を配合したホウ酸を散布して予防した。また、床の換気口の増設の検討も促した。
