床下は語る！ 新連載

間違いだらけの 施工現場

築40年ほどの木造住宅。
土壤むき出しの布基礎で、
竣工当初は断熱材なし。
「床が冷たいから」と、3年
ほど前に設計事務所にリ
フォームを依頼した結果
が、この状態だった。

誤った断熱工事が原因で シロアリの温床になった家

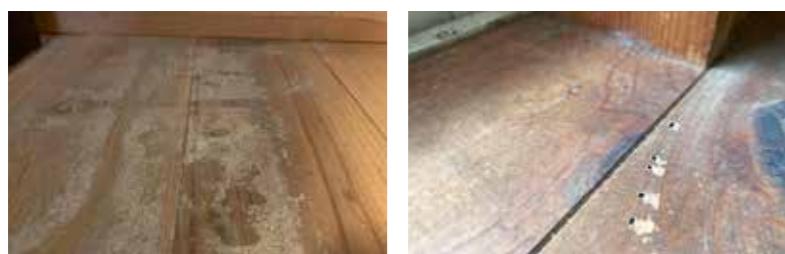
ARNING WARNING 地上の被害レベル

右／通常、シロアリは外気を嫌うため、薄皮一枚を残して木を食べる。しかし、力がかかるて孔があいてしまった場合には、すぐに蟻土で孔を埋める。この写真のように孔がある場合は、シロアリが住み着いていると思ってほん間違いない。ヤマトシロアリの蟻道は全部で5ヵ所あった。うち3ヵ所は断熱材と基礎との隙間から上がりていた。

左／フローリングに置かれた家具を移動すると、そこには本来あるはずのない土（※）が広がっていた。シロアリ被害の典型的な特徴だ

※「蟻土」と呼ばれる。シロアリが自分たちのフンを砂や土で固めたもの。フローリングと家具の隙間を蟻土で埋めることで外敵の侵入を防ぎ、土壤から上がってきた湿気が逃げないように気密性を取っている

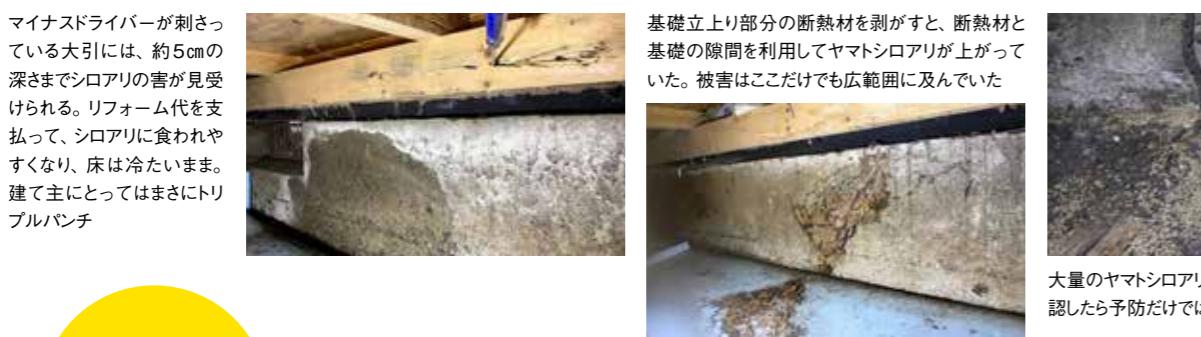
WARNING WARNING WARNING WARNING WARNING 地下の被害レベル

マイナスドライバーが刺さっている大引には、約5cmの深さまでシロアリの害が見受けられる。リフォーム代を支払って、シロアリに食われやすくなり、床は冷たいまま。建て主にとってはまさにトリブルババ。

大量のヤマトシロアリの死骸。シロアリの生息を確
認したら予防だけではなく、駆除を行う必要がある。

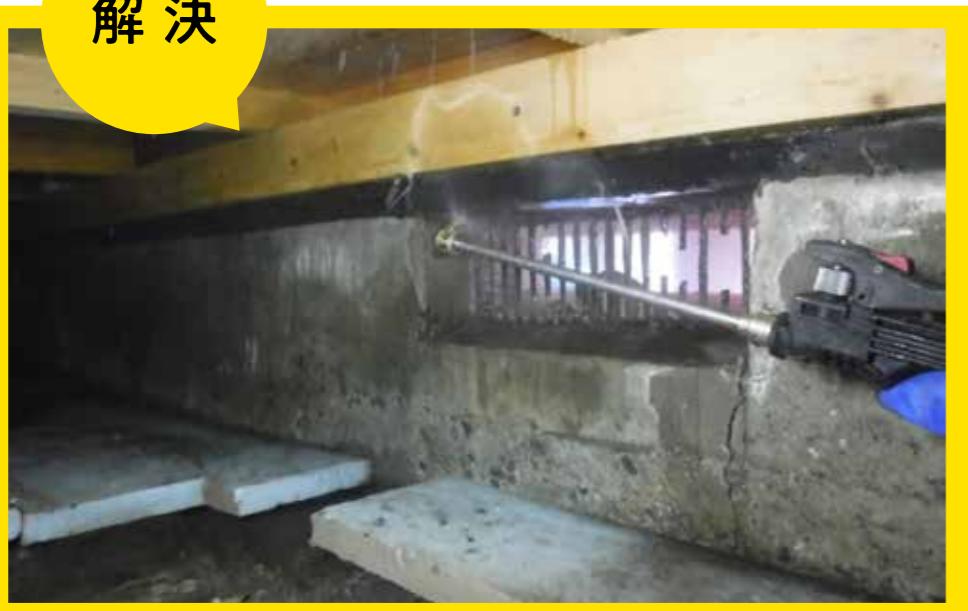
解 決

土壤や基礎上りの断熱材を撤去し、ホウ酸水溶液、木部や基礎上りに処理していく。施工工事後、断熱材は捨てて

家を外敵から守るために治療

間違つたりリフォーム工事によつてシロアリといふ病気に罹患してしまつたこの家には、2つの治療を施した。1つ目はシロアリが入つてこないようになるための「断熱材撤去」という治療。マスクをつけてウイルスが入つてこないようにするイメージで、そして2つ目は、シロアリが再び上がつてきる。そして木部に到達したとしても食べられないようにする「ホウ酸処理」という治療。これはワクチン接種のイメージである。これらの治療は1日で完了したが、今後も定期的な健康診断(現場調査)が望ましいことを建て主に伝えた。

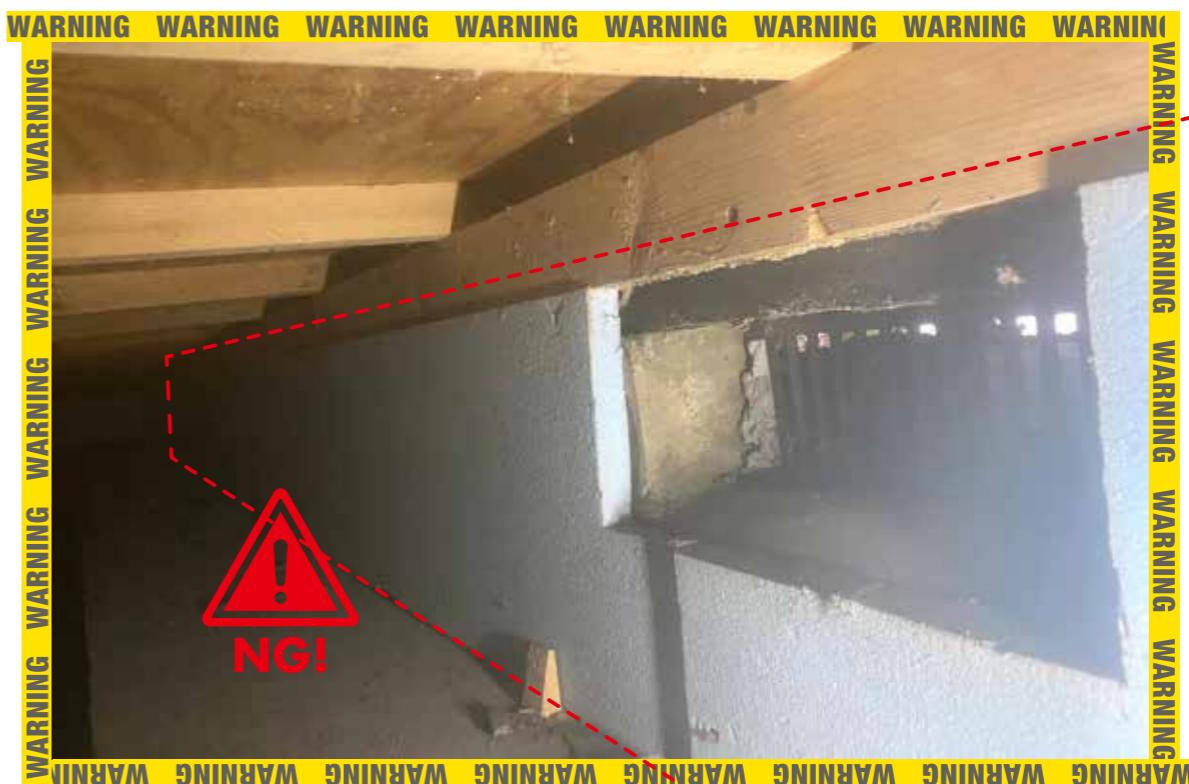
**施工不良
発見**

その結果、断熱材の中や隙間に、アリにとってはとても好都合な場所になってしまつた。シロアリが断熱材の中や隙間に入ってしまうば、3~5日快適な温度で過ごせるうえ、さらにアリ(※)などの外敵に襲われる心配もなく、巣と餌場である木部を行き来することができるのだ。そもそもシロアリは寒さに弱い昆虫で、冬場は温かいところに移動して活動を弱める(冬眠はしない)。しかし、温かい断熱材の中を進むことができれば、休まずに活動できる。そのぶん家の被害は早く進行してしまうのだ。実際、この家ではクリスマスイブの時期だというのに、ヤマトシロアリが活発に活動していた。

原因① 断熱材の施工位置がNG

床下換気口があるこの家の場合、断熱材は「基礎」ではなく、「床」に設置すべき。換気口から空気が出入りし外気に通じる環境である床下は、熱的に「外」である。そのため、基礎廻りに断熱材を施工しても意味がない。根太間に断熱材を施す「床断熱」を採用していれば、床の冷たさも軽減されただろう。

上の写真は、家の床下外周部分である。基礎内断熱材と床下換気口の関係がおかしいことに気づきだらうか。『床が冷たくてしようがない』と、建て主が3年ほど前に設計事務所にリフォームを依頼したところ、このような施工をされたそうだ。残念だが、施工後も床は冷たいまま。そして、リフォームをしてから1年ほど経つたころ、この家をさらなる悲劇が襲つた。シロアリの被害で床の一部がボロボロになってしまったのだ。さて、それでは間違つたりリフォームが引き起こし
