耐久性向上に欠かせない
結露・雨漏り対策

床下結露の実態と新しい蟻害対策

昨今、基礎断熱の普及や夏の冷房時間の拡大などで床下の結露が話題に上る。床下点検や防蟻処理を通じて、床下の環境をよく知る日本ボレイト代表の浅葉健介さんに床下結露の実態とシロアリ被害との関係を聞いた。

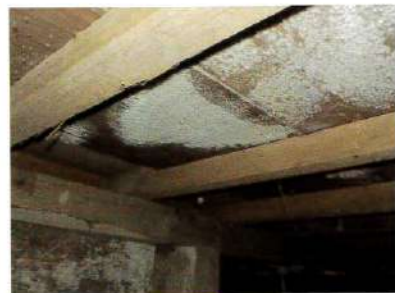
基礎断熱における結露由来のカビの事例。基礎コンクリートの余剰水の放散が原因とみられる

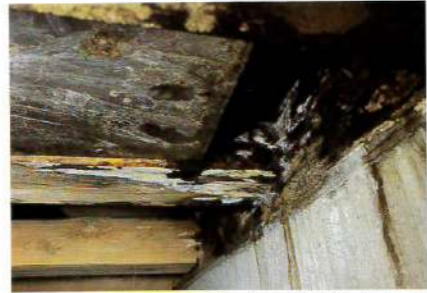
結露による普及に気づかず腐敗が進行した例。結露は放置しておくとも重篤化する

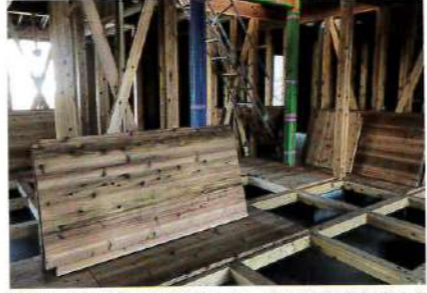
現場における乾燥促進の工夫。床下地の合板をすぐに張らずに仮置きとして通気を確保している

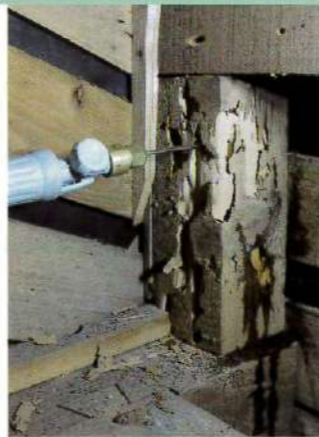
左/アメリカカンザイシロアリの駆除の様子。材のなかに巣をつくるので木部がボロボロになる
右/駆除中に姿を現した個体。建物のなかにこうした巣が複数あることが多い

アメリカカンザイシロアリは加害した木材なかに巣をつくる。巣の単位は数百匹と小さいが、同じ住宅のなかに複数の巣があることが多いため駆除が非常に難しい。建物に入れないことが原則となる。現在のところ北限は盛岡市。本州の各地に5km程度の範囲で集中的に被害を受けている地域が点在している。

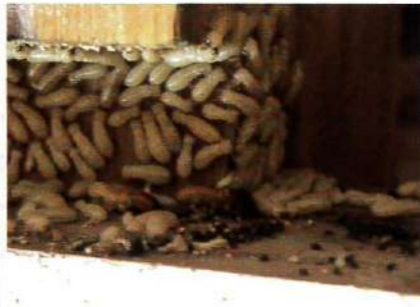
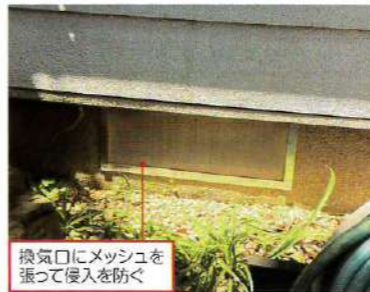
換気口にメッシュを張って侵入を防ぐ

左/床下換気口にメッシュを張ってアメリカカンザイシロアリ対策を施した例
右/土台水切り上の通気層の入口に溜まっていたアメリカカンザイシロアリの糞。ここから通気層内に侵入したと見られる

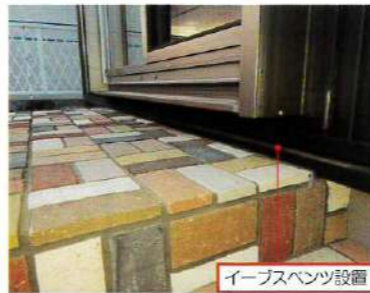
イーブスペン設置

左/通気層の入口(吸気口)にイーブスペンを設置した事例。アメリカカンザイシロアリの侵入を物理的に防ぐ

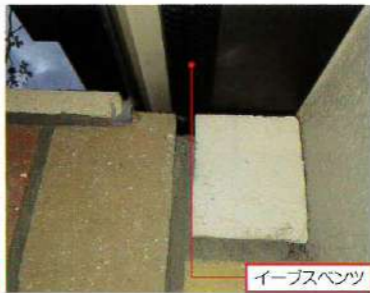
イーブスペン

右/写真左を下からアップで見たところ。通気金物のイーブスペンの吸入口が見える

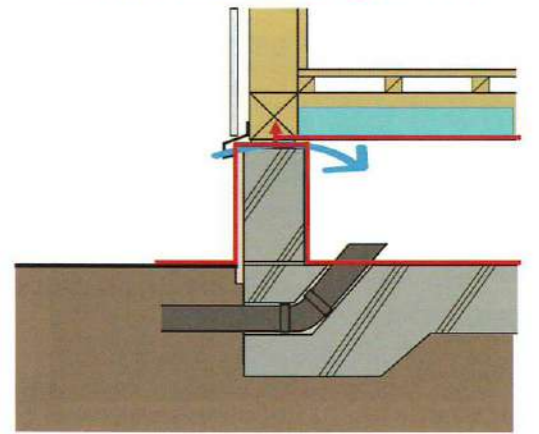
アメリカカンザイシロアリの侵入ルート例

基礎パッキンの隙間から羽アリが侵入。水分がなくても生息できるので、ベタ基礎で床下が乾燥状態にある場合も被害が広がる可能性がある

アメリカカンザイシロアリに関して注意すべきなのは床断熱に採用される基礎パッキンの隙間だ。この部分

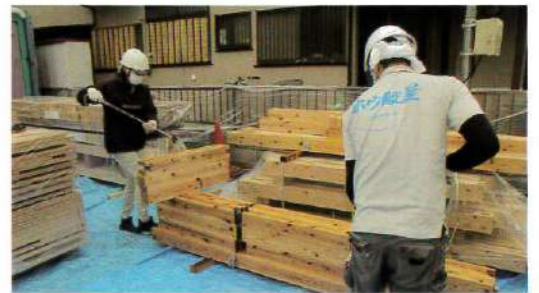
アメリカカンザイシロアリ対策としてすべての構造材と合板にホウ酸を散布。建て方前に散布することで仕口部分にも処理できる
