スーパー工務店に聞く

# 築25年の家のシロアリ被害はほぼ100% 蟻害を最小限に防ぐ点検と対処法

談:田中健司(田中工務店)

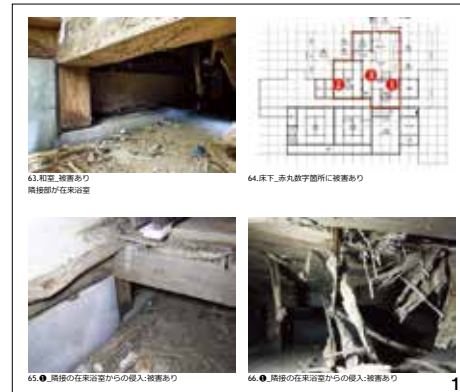
- 1/後日郵送で届く報告書の一部。図面や写真を用いて、約20頁にわたってまとめられている(実際の報告書は、高解像度の画像を掲載しています。)
- 2/床下にホウ酸処理を行い、必要に応じて「ボレイトスティック」を施す
- 3/「ボレイトスティック」は、ホウ酸木材保存剤・DOT(八ホウ酸二ナトリウム四水和物)を特殊技術でチョーク状に固めた木材保存剤
- 4/木材が濡れると、「ボレイトスティック」から溶け出したDOTが木材に含まれる水分とともにゆっくりに広がり、腐れやシロアリの被害から守る

シロアリ点検では、「OBへのヒアリング」→「外周検査」→「室内検査」→「床下検査」→「デジカメをテレビにつなげ、その場で報告」を、約2時間かけて行います。後日送られてくる報告書も写真付きで分かりやすいです(写真1)。これらのデータは日本ボレイトがすべてクラウド上に保管しており、紛失の心配もありません。
